PARTFELMÉRÉS A DÉLEGYHÁZI BÁNYATAVAKNÁL

SALLAY Ágnes, BOROMISZA Zsombor

SHORE ASSESSMENT AT THE GRAVEL PIT PONDS OF DÉLEGYHÁZA

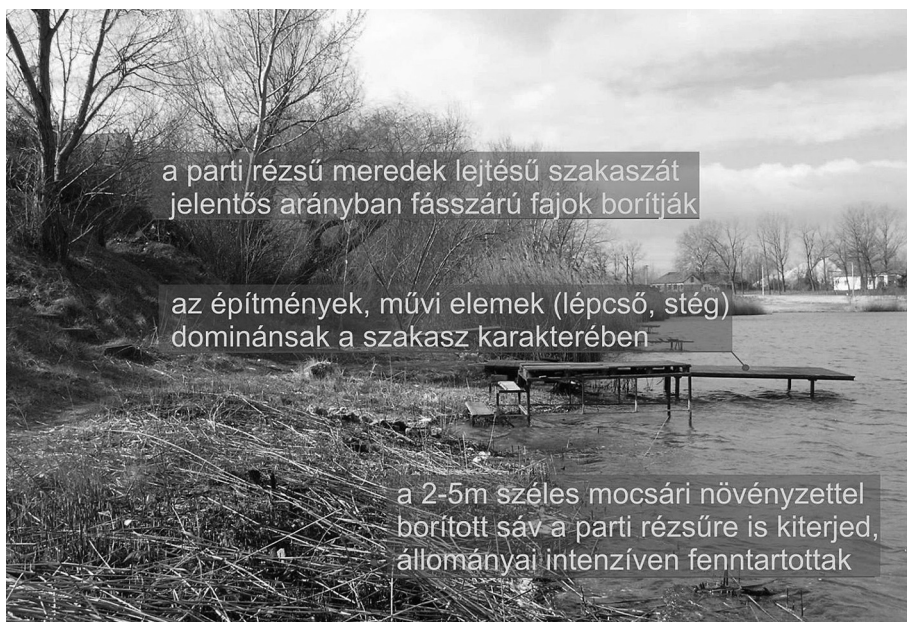
4. ábra Az I. számú bányató jellemző part-típusa
 Figure 4. Characteristic shore type of mine gravel pit pond No. 1.

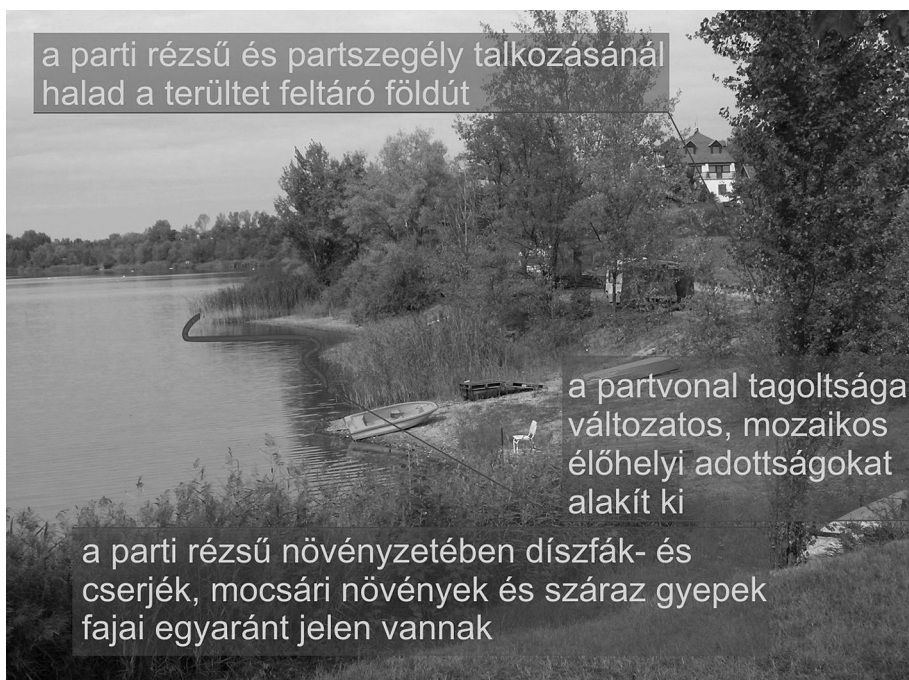
5. ábra Az V. számú bányató jellemző part-típusa
 Figure 5. Characteristic shore type of gravel pit pond No. 5.

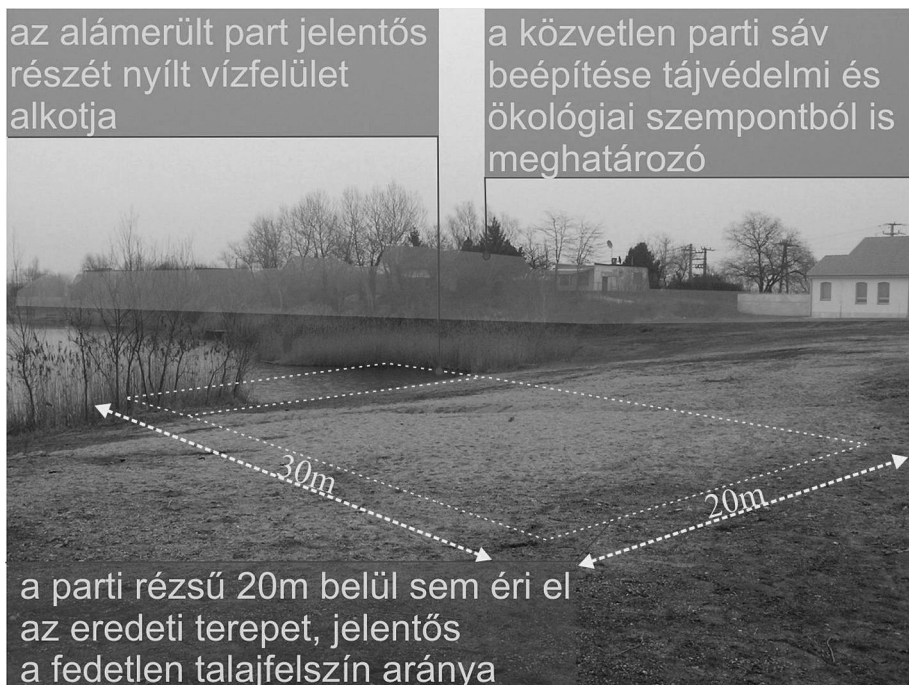
6. ábra Az I. számú bányató legintenzívebben hasznosított, pufferképesség szempontjából legkedvezőtlenebb adottságú partszakasza

Figure 6. The shorezone of mine pit pond No. I. being utilised most intensively, having the most disadvantageous endowments as to buffer-functions

Elsősorban a feltárt tájhasználati konfliktusok, környezeti problémák miatt a vizsgálatok egyik legfontosabb következtetése, hogy a tavak parti sávja tervezett beavatkozást igényel. A további vízminőségi problémák hosszú távú mérséklése és megelőzése, kedvező táj- és településkép kialakítása, a hasznosítás fenntarthatósága, a hasznosítási formák körének bővítése, további minőségi fejlesztések miatt a tőrendszer és a tőpart jelenlegi használatát, szabályozását, a partok kialakítását (terepviszonyok, hidrológiai viszonyok, növényzet, beépítés, infrastruktúra) felül kell vizsgálni. Ennek eszközei közt említhető a

településrendezési terv módosítása, egyéb helyi rendeletalkotás a tó és partjainak használati rendjéről, részletes rendezési és kezelési feladatok meghatározása a parti sávra. Szintén indokolt a tavak használatában érintettek részére komplex környezeti nevelési-tudatformálási program kidolgozása, további kutatások elvégzése (pl. áramlási – üledékmozgási viszonyok, vízháztartási viszonyok, hínár és mocsári növényzet terjedése, állatvilág vizsgálata, diffúz forrásokból származó külső terhelés mértékének meghatározása stb.). A fenti célok és eszközök összehangolt, hatékony meghatározása érdekében a tórendszer parti sávjára egy tópart hasznosítási - kezelési tanulmánytervet célszerű készíteni
