A TOKAJI NAGY-HEGY FELHAGYOTT SZŐLŐTERASZAINAK TÁMFALAI

RETAINING WALLS OF ABANDONED VINEYARD TERRACES ON TOKAJ NAGY HILL

SZERZŐ/BY: NOVÁK TIBOR
JÓZSEF, INCZE JÓZSEF

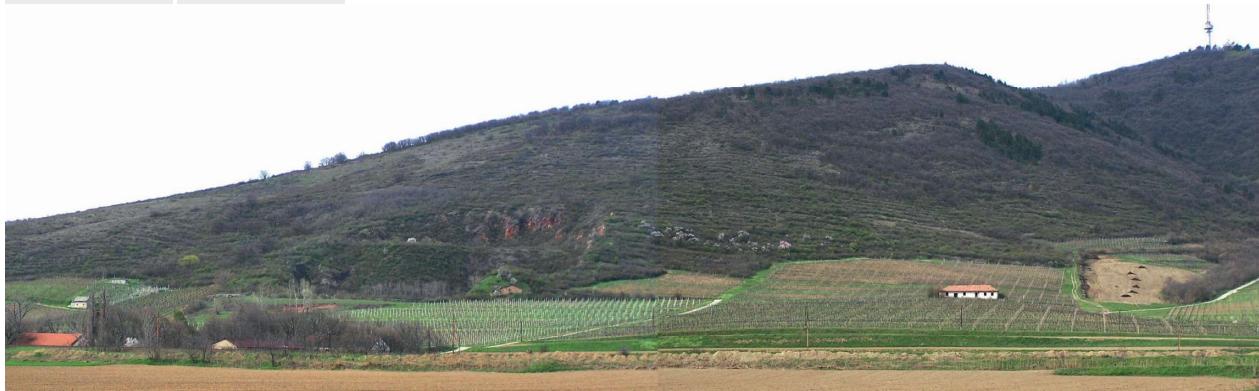
**1. ábra/fig.:**

A megművelt szőlőültetvények feletti lejtőn a támfalakkal megerősített, felhagyott szőlőteraszok helyét a távolból ma már

csupán a sávokba rendeződő vegetáció sejteti a Kis-Kopasz déli oldalán / Abandoned vineyard terraces over the recently cultivated vineyards on the southern slope of

Kis-Kopasz Hill.
Merely the vegetation ordered in lanes shows the remnants of retaining walls
(FOTÓ/PHOTO:
NOVÁK TIBOR JÓZSEF)

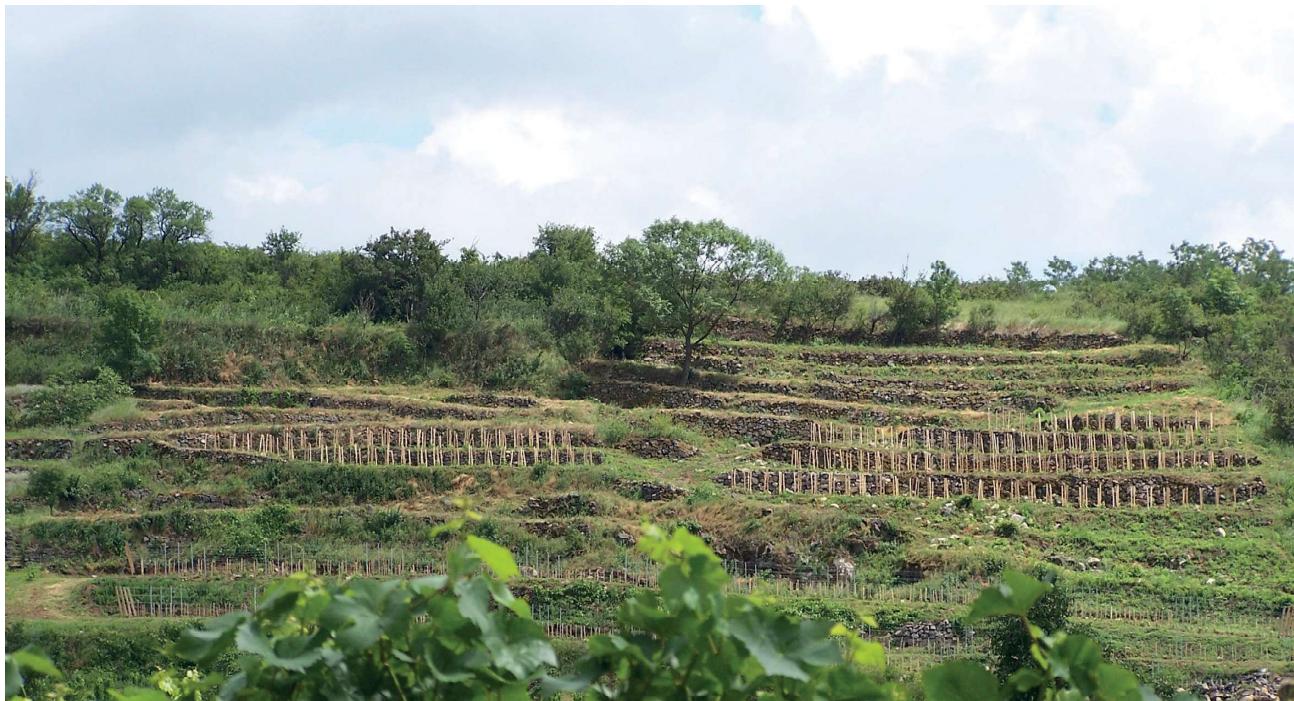
2. ábra/fig.:

Támfalallal megtámasztott, teraszozott lejtők elterjedése a tokaji Nagy-hegyen / Extension of slopes transformed by terraces and retaining walls on Tokaj Nagy Hill

A Nagy-hegyen összesen 1,16 km² kiterjedésű területen térképeztünk máig meglévő támfalakkal megerősített, teraszokkal átalakított lejtőket (2. ábra), amelyekről már korábbi publikációban³³ is beszámoltunk. Ezen a területen a légitípikák segítségével összesen 90,9 km hosszúságú támfalat, kőgátat, grádicsot, kőrakást és obalát

km² on Tokaj Nagy Hill (Fig. 2). Within these area a total of 90.9 km retaining walls, stone dams, stone heaps and obalas were identified using aerial photographs. The average density of retaining walls could be given in 779 m · ha⁻¹. However, the average density of retaining walls concerning on individual parcels resulted 809 m · ha⁻¹ (std. dev. = 356), where the maximum density of walls was 1405 m · ha⁻¹ and the minimum 329 m · ha⁻¹. 1.39 m was the average height and 0.88 m was the average width of the surveyed retaining walls. Approximately 2.4 t stones were used to build 1 m length of retaining wall considering the average height and width of the walls. The amount of material required for the construction of the mapped retaining walls was around 218,160 t as

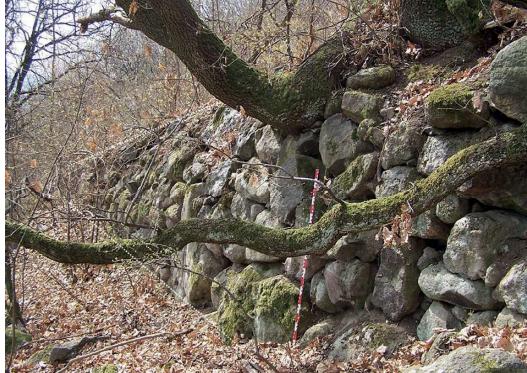
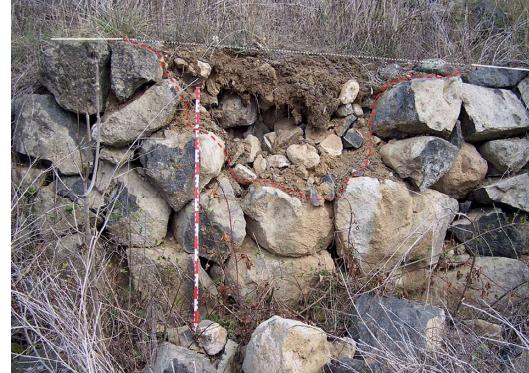
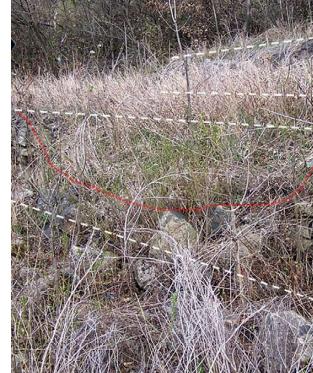
In the second type (Fig. 4b) the retaining wall was built at the surface of slope sediments. Stones belonging to small blocks (60-200 mm) and medium blocks (200-600 mm) emerged to the surface during the cultivation

tek a sekélyen előforduló összefüggő kőzet, vagy a durva törmelék nagy aránya miatt, esetenként egyáltalán nem volt talaj a támfal és a szilárd kőzet között. Ugyanakkor a támfal melletti területek talajai a Cambisol, a Regosol referenciacsoportba, ill. a durva törmelék felületét bevonó kérgek formájában megjelenő jelentős másodlagos karbonátkiválás miatt Calcisol csoportba kerültek.

A negyedik típus (4.d ábra) építésére a helyiek szóbeli közlései alapján is következtethetünk. Ezek szerint számos esetben a parcella alján, a lejtésre merőlegesen, szintvonallal párhuzamosan húzott sekély árokba hordták össze a műveléskor kiforduló köveket. Az árok eredeti funkciója az erózió által lehordott talaj, illetve a parcelláról lefolyó víz felfogása volt. A művelés során kiforduló kövekkel hamarosan feltöltött árok azonban a későbbiekben támfallá alakult. Azaz, az árkot kitöltő tömbök egyfajta alapot képeztek a később a talajszint fölre magasodó kőrakásnak illetve támfalnak, így tulajdonképpeni tényleges alapozás hiányában stabilabb falat lehetett rakni. Ennél a típusnál órzódtek meg a legmelyibb humuszos szinttel rendelkező talajok, amelyek a Luvisol, illetve a Phaeozem referenciacsoportokba tartoztak.

The basis of retaining walls, which was constituted by bedrock with shallow depth and bigger blocks emerging to the surface, means the difference between the third type and the previous one. Although, it meant just some meter long sections, but since the cultivation was impossible anyway on these areas, retaining walls were built on the top of these outcrops. Soils under such sections of retaining walls were classified as Leptosols due to continuous hard rock occurring in shallow depth and large amount of skeletal parts, and Regosols in case of presence of coarse debris and lack of further pedogenetic processes. However, some soils of this type were classified as Calcisols due to secondary carbonates covering the surface of coarse fragments and blocks in forms of thin (3-7 mm) crusts.

run-off from the parcels. However, the ditch filled up with stones removed during the cultivation later created retaining walls. So the blocks filling up the ditch formed a kind of basis to stone heaps and retaining walls rising above the ground level, therefore more stable wall could be built without concrete foundation. Best conserved soil profiles with the deepest humus layer were found in this type, which were classified as Luvisols and Phaeozems.

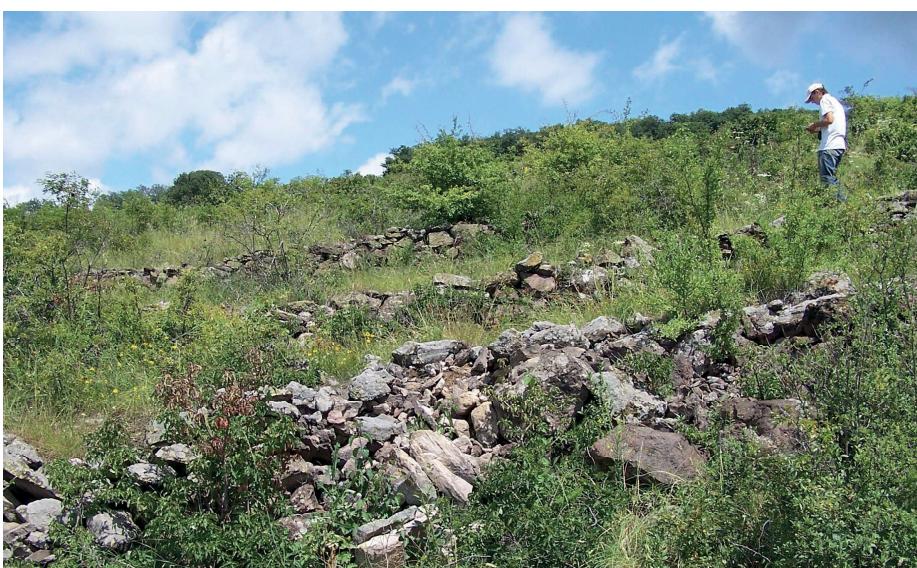
5. ábra/fig.:

Különböző mértékben leomlott, a kezelés hiányában pusztuló támfalak Tokaj, Binét, Lencsés-árok / Decaying terrace slopes

and collapsed retaining walls due to the absence of management, Tokaj, Lencsés Valley (FOTÓ/PHOTO: NOVÁK TIBOR JÓZSEF)
