## A tér értéke: Átányi térvizsgálatok

### The value of space: spatial studies at Átány

### A 2014-es és a 2022-ben végzett tér-érték-elemzés Átányon

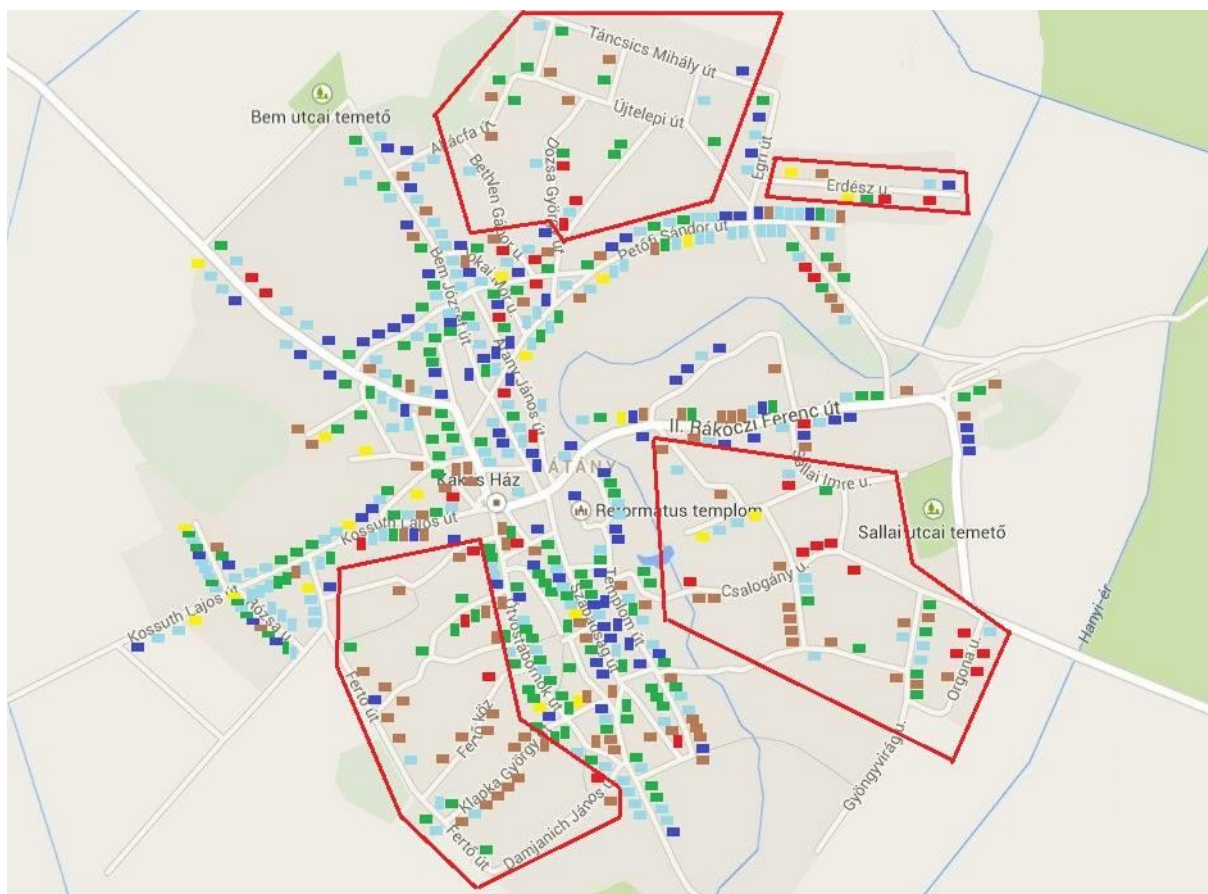
1. ábra. Átány utcaképe 2014

Négy komolyabb pusztuláshelyet jelölt ki Vitéz 2014-ben. Az egyik leginkább pusztuló településrésznek az Átány északi határában lévő azon területet jelölte meg, amit a Tánicsics Mihály út - Újtelepi út - Egri út - Erdész utca - Dózsa György út - Akácfa utca - Bethlen Gábor utca fog közre (1. ábra). 2022-ben ugyanezen a helyen a legnagyobb változást a romházak eltűnése jelentette, valamint az, hogy a ház-állag általában is tovább romlott (2. ábra).

A második pusztulóban lévő településrész Átány délnyugati részén volt található 2014-ben; a Fertő út - Damjanich János utca - Ötvöstábornok utca - Kossuth Lajos utca által körülhatárolt területen (1. ábra). Látványos változásnak tekinthető 2022-ben a romházak eltűnése mellett egyrészt a Fertő út északi végén látható magasabb pontértékelés, és az, hogy különösen a Fertő-köz és a Klapka utca szinte teljes elnéptelenedett (2. ábra).

A harmadik veszélyeztetett rész 2014-ben Átány délkeleti területe; a Templom utca - Vörösmarty Mihály utca - Orgona utca - II. Rákóczi Ferenc út által határolt térség volt. Ezen a részen lehetett számolni akkoriban a legtöbb romházzal (1. ábra). 2022-ben a romházak, és számos rossz állapotú egyéb ingatlan is felszámolódott ezen a településrészen. A Csalogány utca például lényegében elnéptelenedett (2. ábra).

**Jelmagyarázat:** **piros:** romház; **sárga:** omlásveszélyes házak (1-es osztályzat); **barna:** rossz állapotú, de nem életveszélyes házak (2-es osztályzat); **zöld:** régi építésű, viszonylag jó állapotban lévő házak (3-as osztályzat); **világoskék:** majdnem tökéletes házak (4-es osztályzat); sötétkék: kifogástalan kerttel és porta előtti résszel rendelkező lakóépületek (5-ös osztályzat).

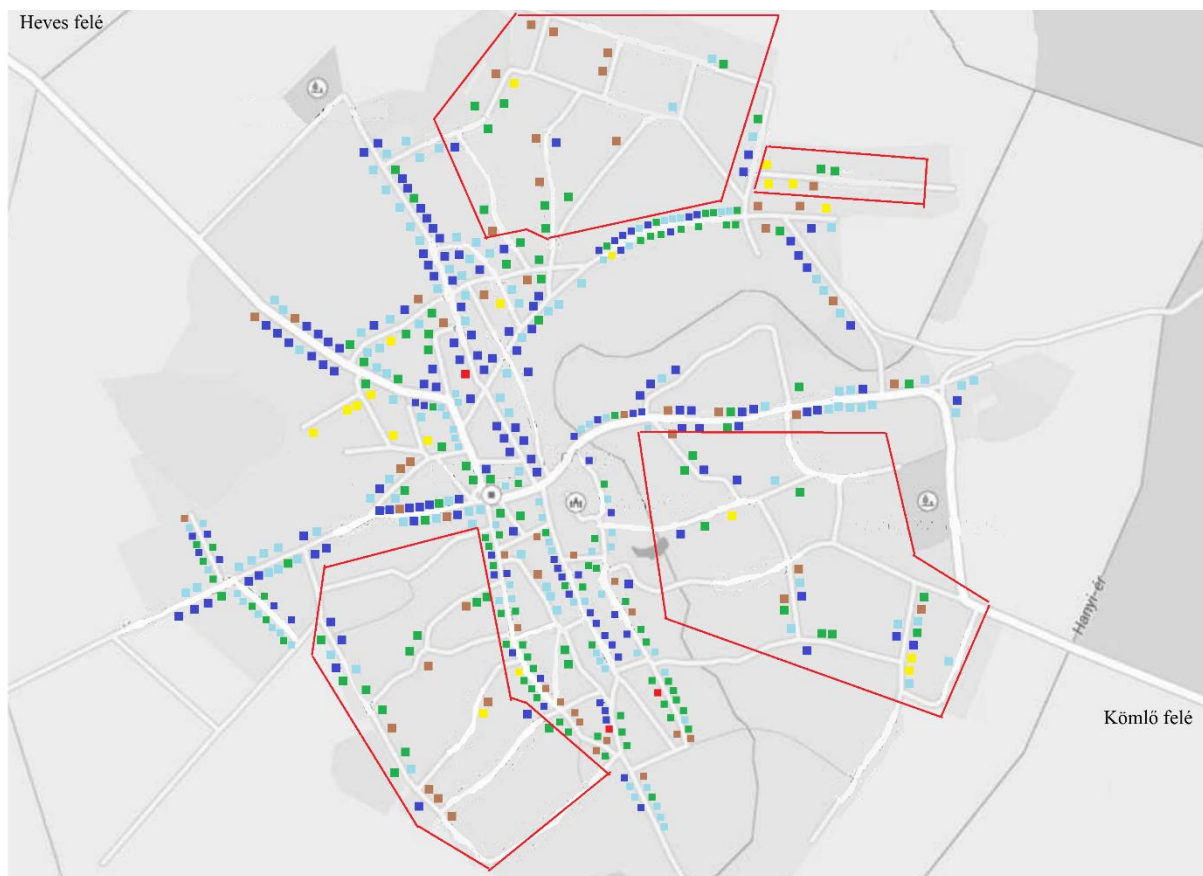
2. ábra. Átány utcaképe 2022

Általános tapasztalatunk, hogy a központhoz közeli helyeken a házak állapota általában is jobb. Ez Átány esetében is igaz. 2014-re és 2022-re vonatkoztatva is. Ugyanakkor a 2014-ben készült elemzés is megemlítette, hogy szórványos lakottság jellemzi a település számos utcáját. Főként a peremeken (Vitéz 2014). A 2022-es ábra képe alapján azt mondhatjuk, hogy a 2014-ben már leírt kiüresedési, ház-felszámolási folyamat nem állt meg. Sőt. Míg 2014-ben csaknem 3 tucat romházat regisztrált a vizsgálat, addig ez a látványában is komoly probléma mindössze 3 darabra zsugorodott 2022-re (1., 2. ábra).

*Jelmagyarázat:* **piros:** romház; **sárga:** omlásveszélyes házak (1-es osztályzat); **barna:** rossz állapotú, de nem életveszélyes házak (2-es osztályzat); **zöld:** régi építésű, viszonylag jó állapotban lévő házak (3-as osztályzat); **világoskék:** majdnem tökéletes házak (4-es osztályzat); **sötétkék:** kifogástalan kerttel és porta előtti résszel rendelkező lakóépületek (5-ös osztályzat).

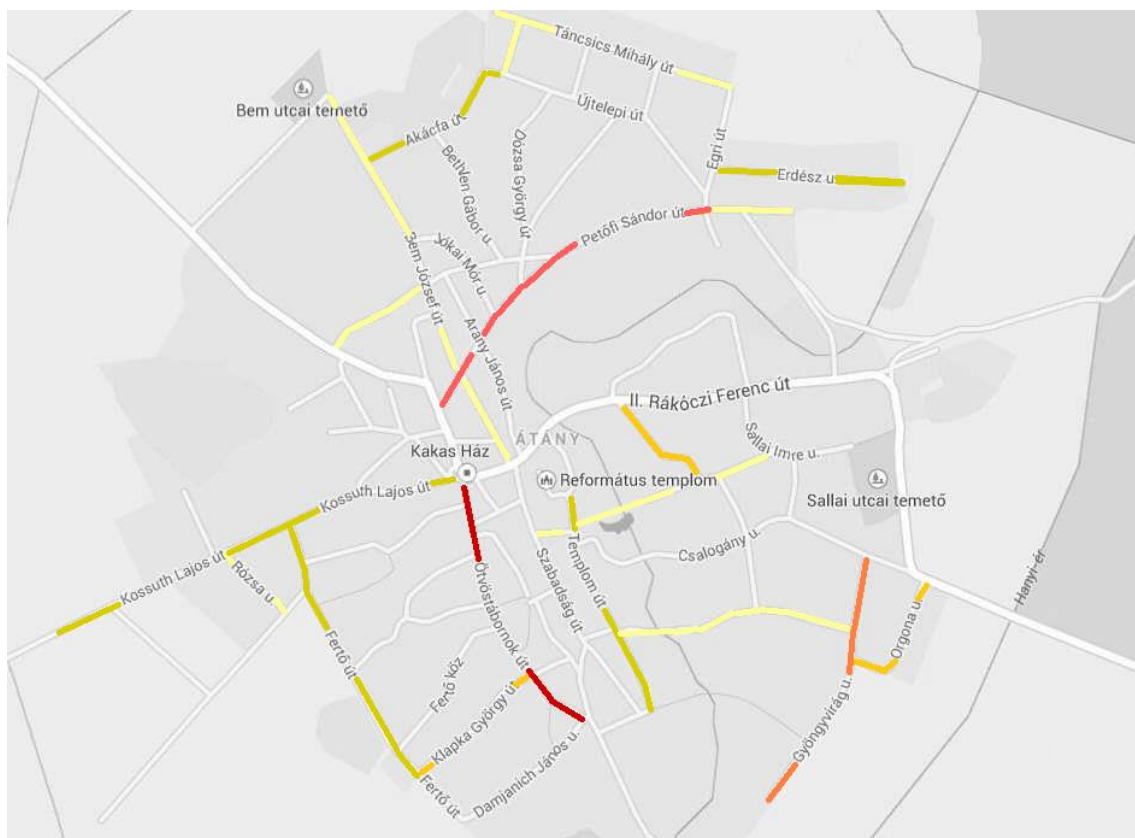
3. ábra. Nem szívesen lakott utcák Átányon a 2022-es kérdőíves felmérés szerint

A 3. ábrán jól látható, hogy a település peremét a faluban élők nem tekintik vonzó élőhelynek. Az is igaz ugyanakkor, hogy a legnagyobb említésszámmal nem peremterületeken levő utcákat jelölték meg az átányiak nem szívesen lakottként, hanem két alapvetően belső utcát. Mindenekelőtt az Ötvöstábornok utcát és a Petőfi Sándor utat. A negatív megítélés okaként az érvekben az óriási távolságokat fogalmazták meg legtöbbször, valamint a cigányok nagy arányát nevezték meg a nevezett környékeken, tovább a romló közbiztonságot, és a lelakott környezetet.

**Jelmagyarázat:** **sárga:** 1-2 negatív jelölést kapott, **zöldes-sárga:** 3-4 negatív jelölést kapott, **halvány narancssárga:** 5-6 negatív jelölést kapott, **sötét narancssárga:** 7-10 negatív jelölést kapott, **halványpiros** 11-19 negatív jelölést kapott, **sötét piros** 20-29 negatív jelölést kapott.

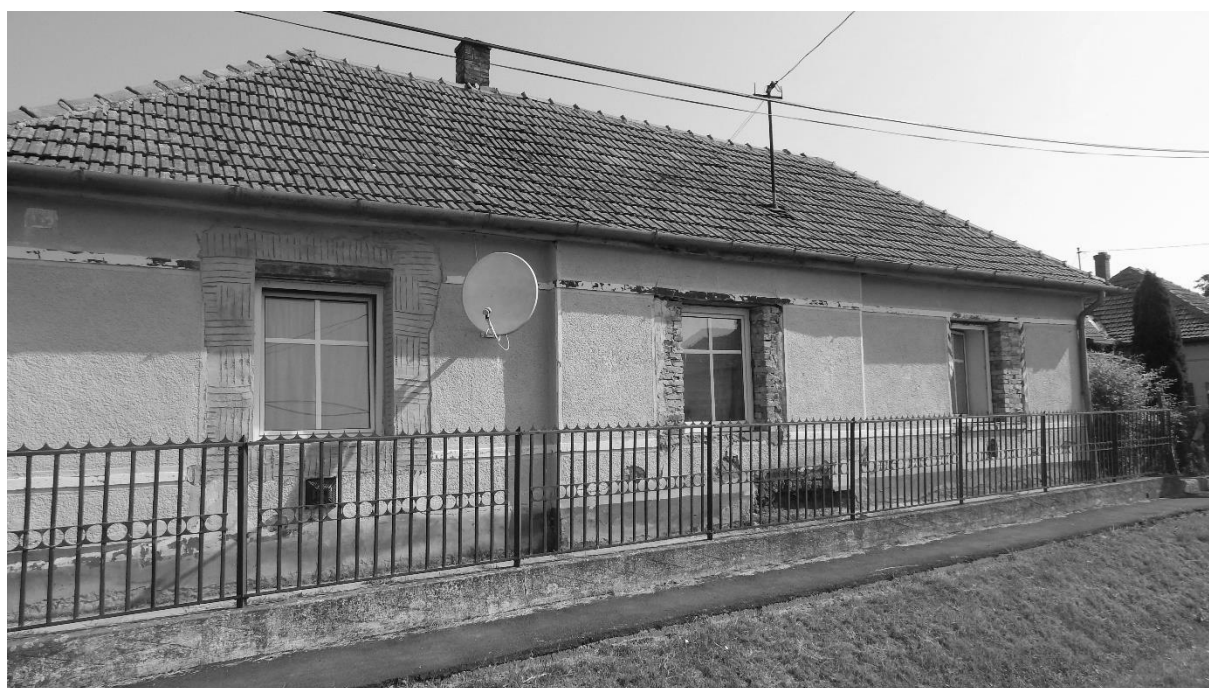
2. kép. Új nyílászárók egy régi házon

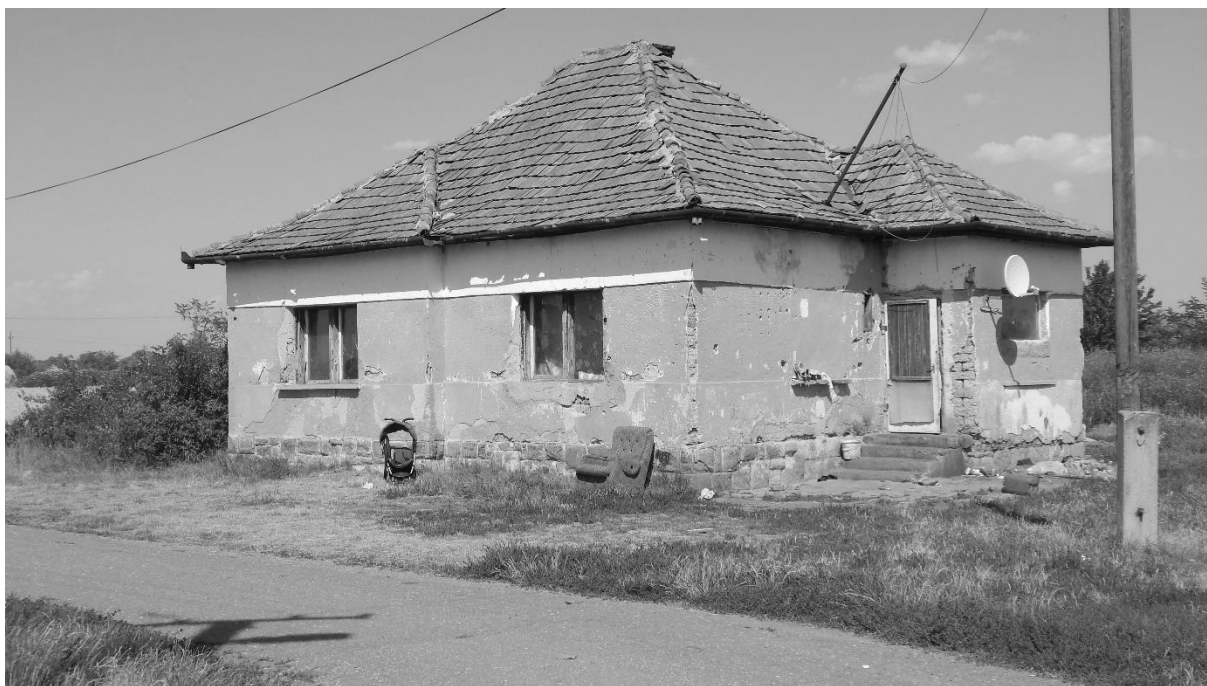
3. kép. A még mindig meglevő szegregátum képe
