AZ ECSÉDI VÉG-TÓ VÍZMINŐSÉGÉNEK ÉS ÜLEDÉKÉNEK KÖRNYEZETANALITIKAI VIZSGÁLATA

ENVIRONMENTAL ANALYTICS OF THE WATER QUALITY AND SEDIMENT FROM LAKE VÉG OF ECSÉD

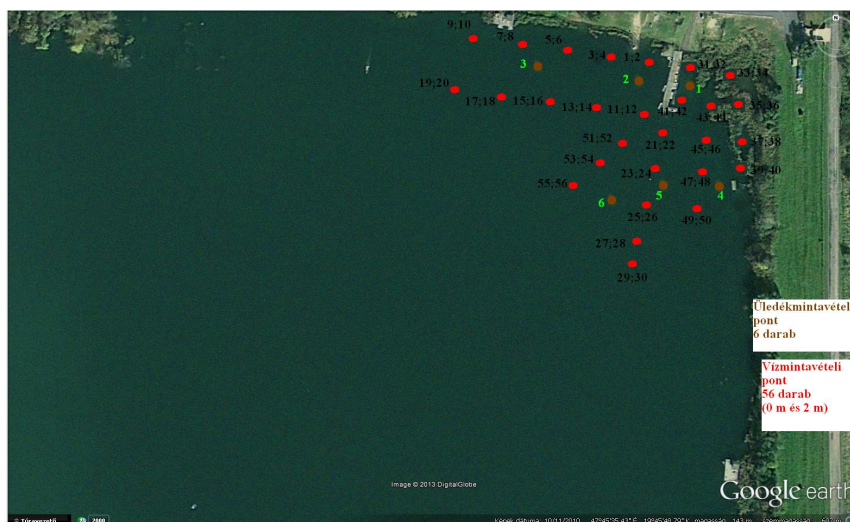
2. ábra A mintavételi helyek elhelyezkedése a Vég-tóban

Figure 2. Sampling points in Lake Vég

E témára úgy esett a választásunk, hogy 2007 óta évente több alkalommal, búvárként merültem a tóban. Korábbi munkáink során elgondolkodtunk azon, hogy a búvárkodás segítségével, olyan helyeken is lehet mintát venni, ahol normál esetben csak nehezen, vagy igen nagy anyagi ráfordítással. Így, ennek a módszernek az alkalmazásával behatóbban és részletesebben lehet vizsgálni a vízi rendszereket. Célkitűzésünk az volt, hogy az Ecsédi Vég-tó üledékének és vizének műszeres analitikai vizsgálatával meghatározzuk a tó környezeti állapotát, valamint megállapítsuk, hogy az Ágói-patak vizének van-e hatása a tóra, majd összehasonlítsuk a helyszíni mérések pontosságát a laboratóriumi vizsgálatokéval. A vizsgálatok során a tóból víz és üledékmintát vettünk 3 mintavételi időszakban, amely 267 víz és 6 üledékmintát jelentett. A mintavételi pontok elhelyezkedése a 2. ábrán látható.

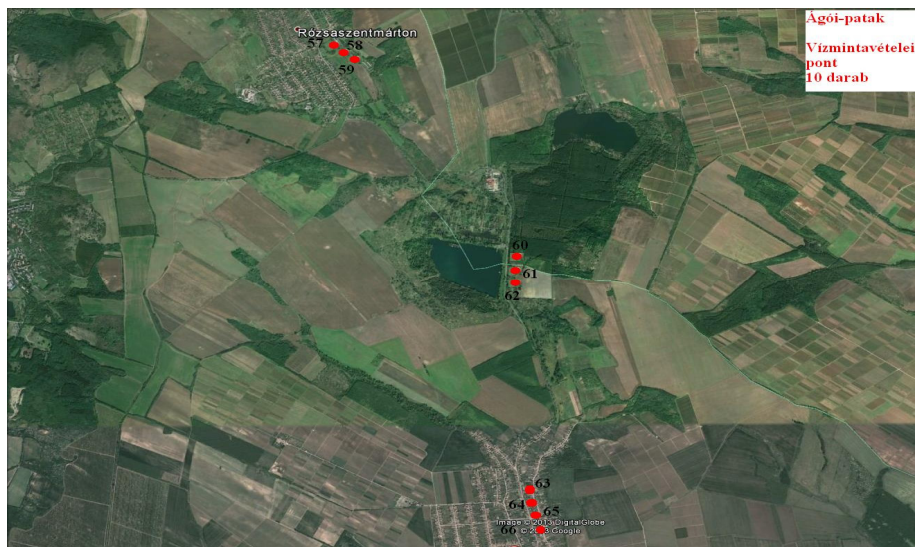
5. ábra Mintavételi pontok az Ágói-patak mentén
Figure 5. Sampling points along the Brook Ágói

Mintavétel során, a Vég-tóból 237 vízmintát vettünk, amelyből 168 darabon helyszíni kémiai vizsgálatokat, 9 darabon laboratóriumi vizsgálatokat és 60 darabon ökotoxikológiai vizsgálatokat végeztünk el. Az ökotoxikológiai vizsgálatokhoz a mintavételi pontok megegyeznek a vízmintavételi pontokkal. A tóból búvárfelszerelés segítségével különböző mélységekből (1,5 m; 2,5 m; 4,5 m; 6 m; 8 m; 13 méter) 6 üledékmintát gyűjtöttünk. Az üledék mintavételi pontok a 2. ábrán láthatók. Az Ágói-patakból 30 vízmintát vettünk, amelyeken helyszíni kémiai vizsgálatokat végeztünk. A mintákon a 4. ábrán összefoglalt méréseket végeztük, a patakból vett vízminták mintavételi pontjai pedig 5. ábrán láthatóak.

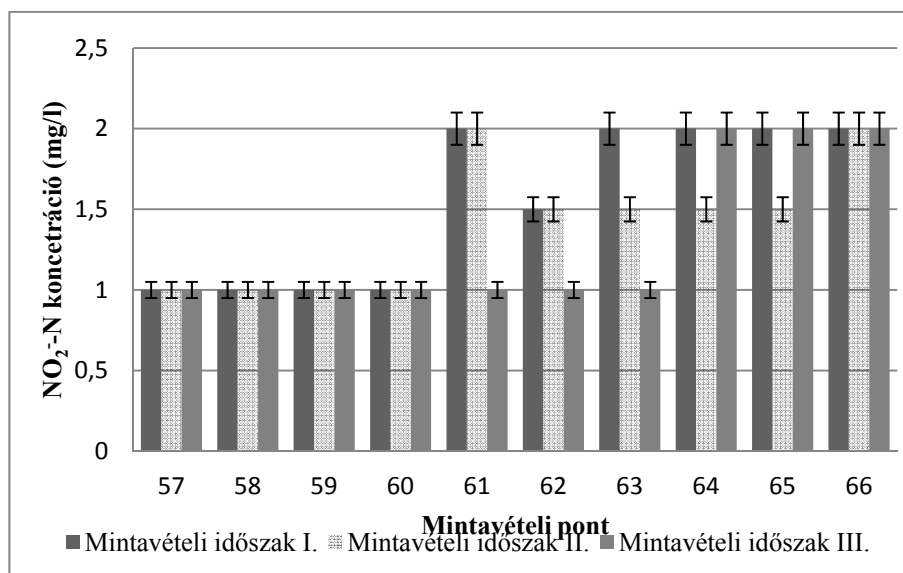
6. ábra Ágói patak NO₂⁻-N koncentrációja
Figure 6. NO₂⁻-N content of stream Ágói
