EGYEDI TÁJÉRTÉKEINK, A GÉMESKUTAK HAZAI HELYZETE AZ EURÓPAI UNIÓS SZABÁLYOZÁSOK TÜKRÉBEN

ÖRÖKSÉG VAGY ÁTOK?

RÁKÓCZI Attila

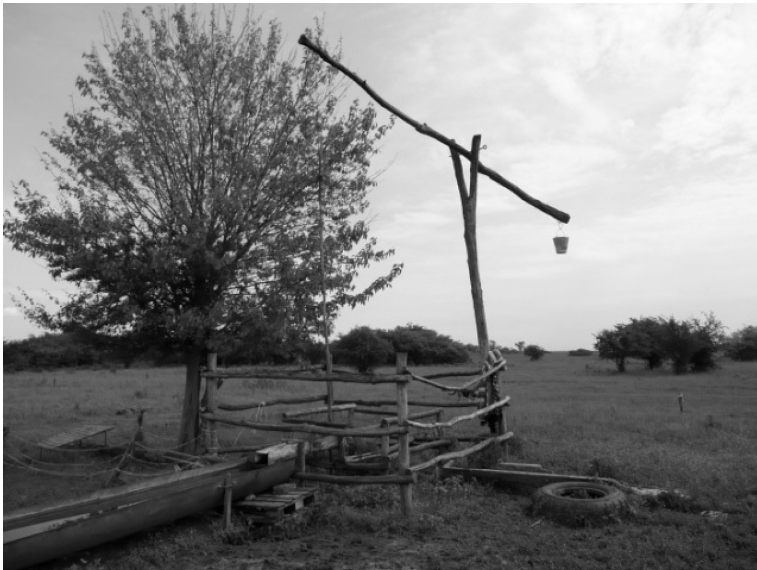
- „A” kategóriás minősítésű az a gémeskút, amely működőképes, jó állapotban van. Minden szerkezeti eleme megtalálható (a kútgödör, a káva, az ágas, a gém, az ostor, a vödör és az itató is) és rendeltetésszerűen használható (1. ábra).

1. ábra Működőképes jó állapotú gémeskút (Fotó: Rákóczi)
Figure 1. Operational sweep-pole well with a good state (Photo: Rákóczi)

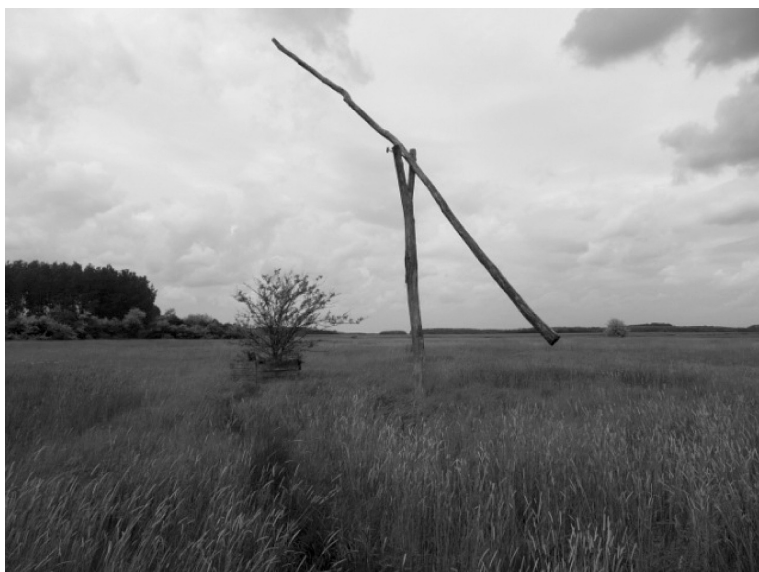
- „B” kategóriás minősítésű az a gémeskút, melynek főbb szerkezeti elemei nem, vagy kismértékben károsodtak, azonban ésszerű eszközökkel helyrehozható állapotban van a kútgödör és az emelőszerkezet, valamint az itató rész is, ha van (2. ábra).

2. ábra Már károsodott gémeskút (Fotó: Rákóczi)
Figure 2. Damaged sweep-pole well (Photo: Rákóczi)

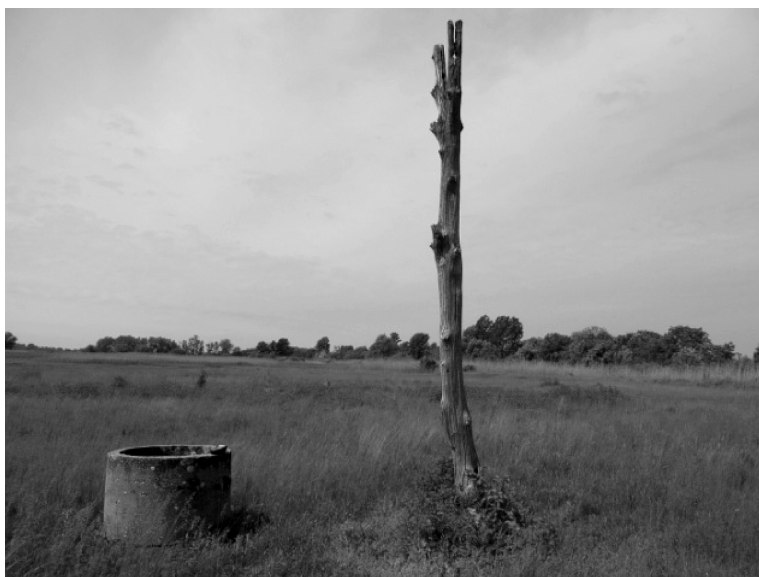
- „C” kategóriás minősítésű az a gémeskút, melynek főbb szerkezeti elemei nagymértékben károsodtak, romos állapotban van, az emelő szerkezet súlyosan károsodott. Hiányzik róla a gém, vagy az ágas. Továbbá, egységesen „C” minősítést kaptak azok a kutak, melyeknek csak a kávája volt megtalálható a helyszínen (3. ábra).

3. ábra Nagymértékben károsodott kút (Fotó: Rákóczi)
Figure 3. Sweep-pole well with largely suffered (Photo: Rákóczi)
