TÖRTÉNETI KERTJEINK INTEGRÁLT KEZELÉSE: ELMÉLET ÉS GYAKORLAT

AN INTEGRATED METHODOLOGY OF THE CONSERVATION AND MANAGEMENT OF HISTORIC GARDENS: THEORY AND PRACTICE

ELŐADÓ LECTURER:
ALFÖLDY GÁBOR

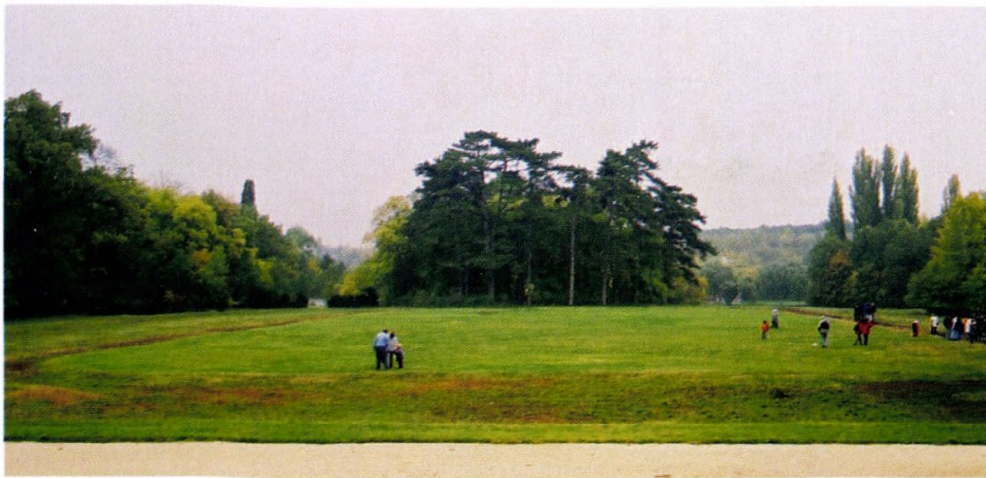
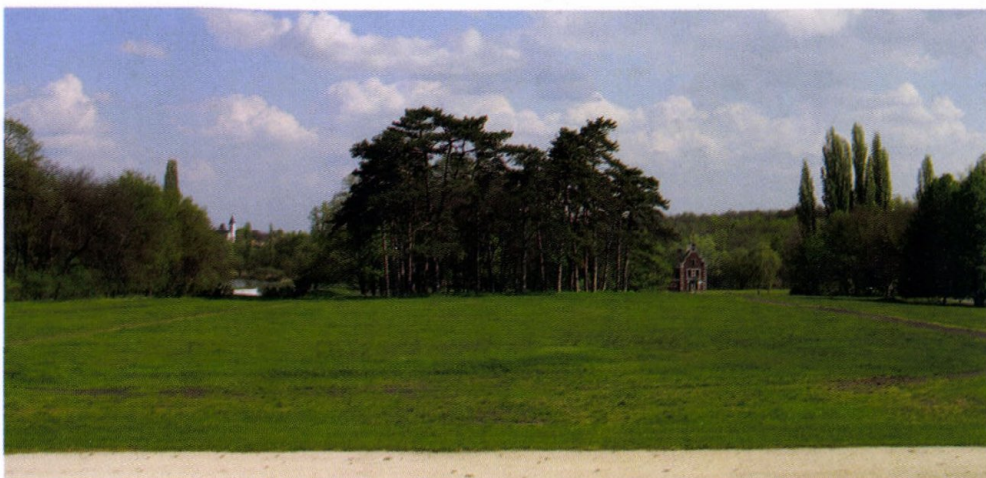
5-6. kép: Kilátás a dégi kastély kerti oszlopcsarnokából 2003 októberében, a munkák megkezdésekor, valamint 2004 tavaszán, a park-szerkezet helyreállításának első lépései után.

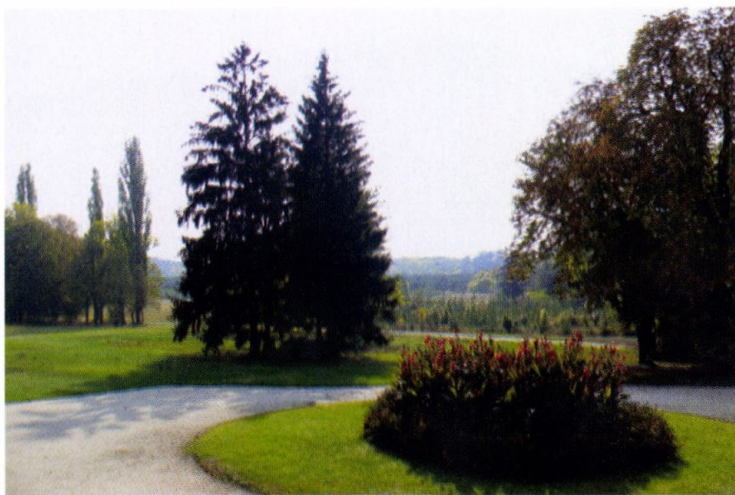
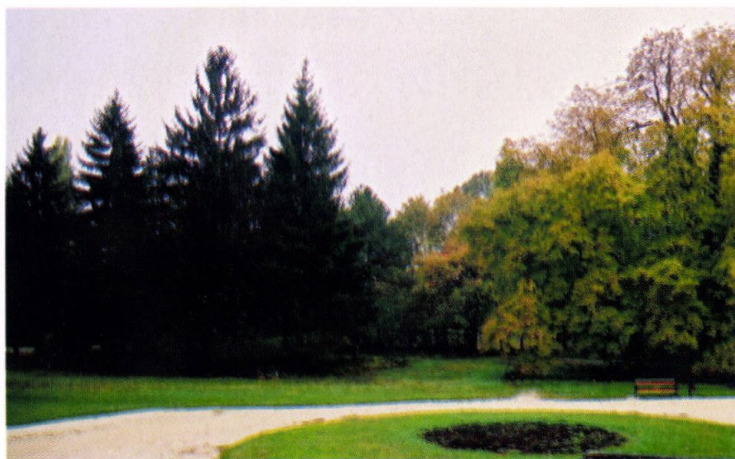
8–9. képek: A parkot a kastély felől délnyugati irányban keresztülszelő nyiladék 1940-ben (ORMOS IMRE FELVÉTELE, BALOGH PÉTER ISTVÁN TULAJDONA), 2003-ban és 2008 őszén (A SZERZŐ FELVÉTELEI).

E munkának köszönhetően ismét láthatóvá váltak a kastély oszlopcsarnokaiból kiinduló, gondosan megkomponált nyiladékok. A bozótnak a folyamatos kaszálás által végleg búcsút mondtunk. Ehhez a legnagyobb beruházást a fenntartás gépesítése jelentette, mivel mindössze egyetlen állandó alkalmazottunk van a helyszínen. Rajta kívül – az ő felügyeletével – közhasznú munkások működnek közre a mindennapi teendők gondos elvégzésében.
