# SZENT ISTVÁN PARK ÁTALAKULÁSA, A KEZDETEK

## THE INITIAL TRANSFORMATION OF SZENT ISTVÁN PARK IN BUDAPEST

ALMÁSI BALÁZS | TÓTH BARNABÁS | PAP MIKLÓS LÁSZLÓ | TAKÁCS KATALIN

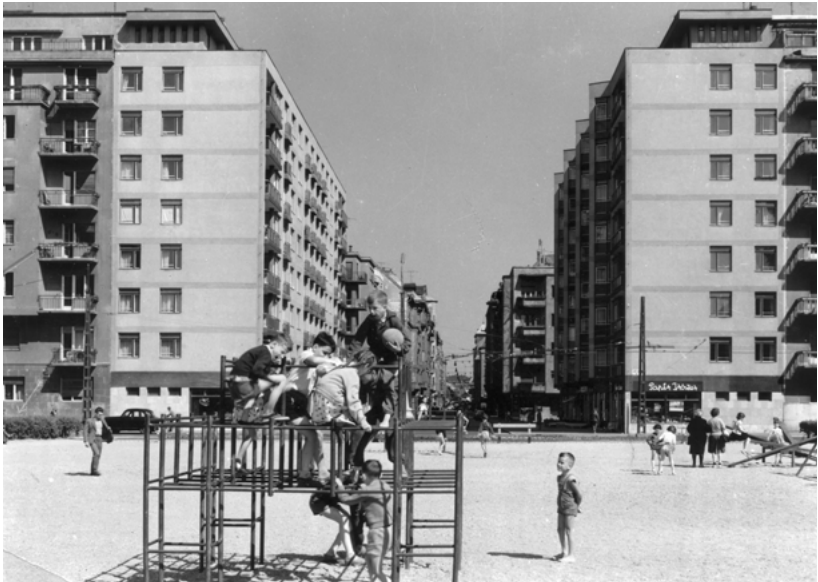
**3. ábra/Figure 3:** A Szent István park tér-szerkezeti kialakítást és látványkapcsolatokat még nem zavaró új funkciója a főtengetyben / *The new function of Szent István Park along the main axis, which has yet to disrupt the spatial design and visual connections*

KÉP FORRÁSA: FORTEPAN / ANGYALFÖLDI HELYTÖRTÉNETI GYŰJTEMÉNY, 39663 [1962] [HTTPS://FORTEPAN.HU/HU/PHOTOS/?ID=39663](https://fortepan.hu/hu/photos/?ID=39663) A CSŐVÁZAS JÁTSZÓ ESZKÖZRŐL A FELVÉTEL A PARK FŐTENGETYÉBEN KÉSZÜLT, HÁTTÉRBE SZEMBEN A CSANÁDY UTCA
