# A TÁLLYAI ANDEZITBÁNYA SZEREPE A TÁJKÉPBN ÉS A TÁJSZERKEZETBEN *THE ROLE OF TÁLLYA'S ANDESITE QUARRY IN THE LANDSCAPE AND LANDSCAPE PATTERN*

MÓDOSNÉ BUGYI ILDIKÓ | CSIMA PÉTER

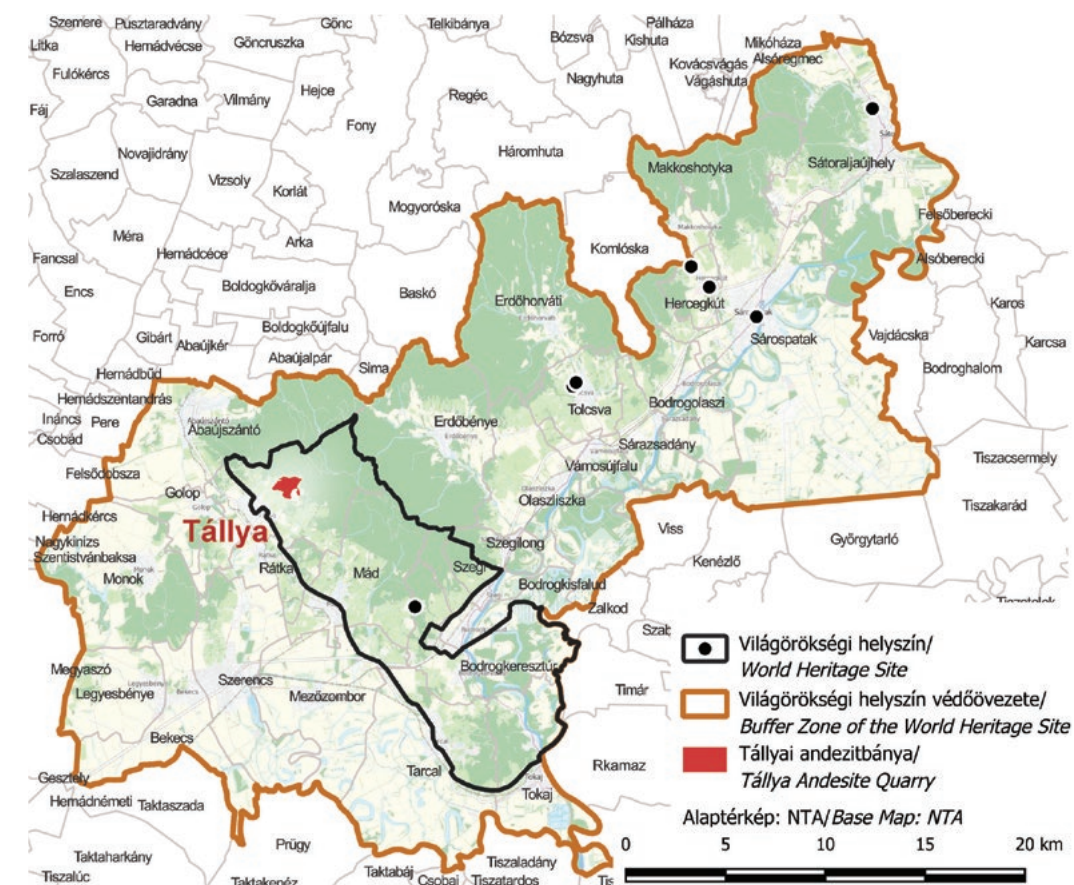
**1. ábra/Figure 1:** A Tokaj-hegyaljai világörökségi helyszín, benne a tállyai andezitbánya / The Tokaj-Hegyalja World Heritage site, including the Tállya andesite quarry

területének a 3713. számú közúttól északkeletre-keletre eső részét világörökségi helyszíneként jelölte meg, az attól nyugatra eső részét pedig a „védőövezetbe” sorolta (1. ábra). A világörökségi helyszínbbe került az andezitbánya is, teljes területével.

plan submitted with the nomination designated the northeastern-eastern part of Tállya's administrative area, starting from road 3713, as part of the World Heritage site, while the western part was classified as a “buffer zone” (Figure 1). The entire area of the andesite quarry was included within the World Heritage site.

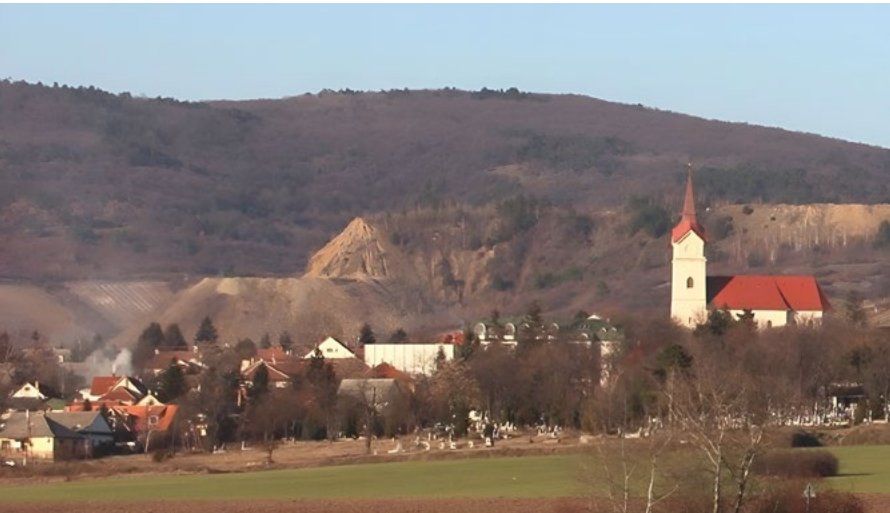
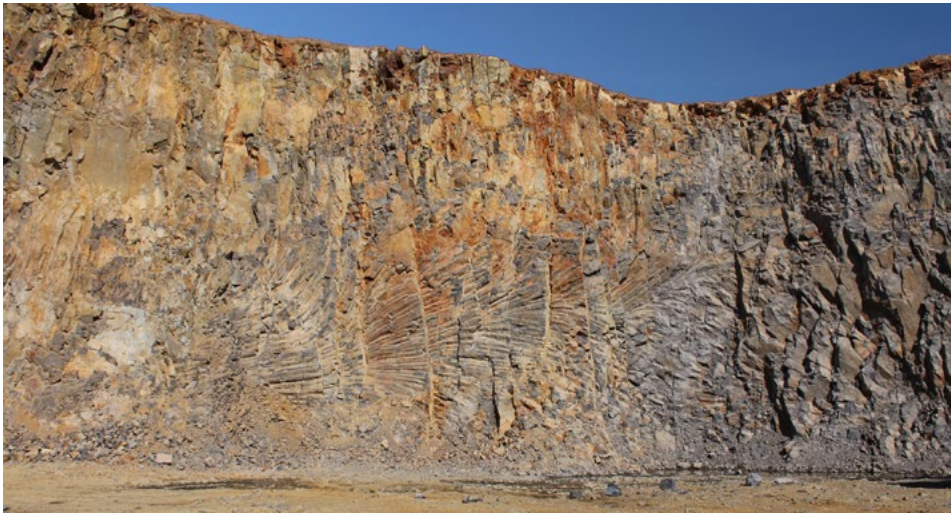
2. ábra/Figure 2: A Dorgó-hányó látványa a felmérés idején 2012-ben / View of the Dorgó dump at the time of the survey in 2012  
3. ábra/Figure 3: A Remete-hányó látványa a felmérés idején 2012-ben / View of the Remete dump at the time of the survey in 2012

A tállyai andezitbánya meddőhányóinak 2012-ben kezdő-dött és 2016-ig megvalósított tájrehabilitációjával a bányá-vállalat célja az örökségvédelmi szempontoknak is meg-felelő tájképi és ökológiai állapot kialakítása. A hányók tájrendezési tanulmánytervének [5] megalapozásához elsőként tájszerkezeti és tájtörténeti kutatásokat végez-tünk. A 29 fő nézőpontról készített komplex látványvizs-gálatból kiemelt két fotóval mutatjuk be a hányók rende-zés előtti kedvezőtlen látványát 2012-ben (2. és 3. ábrák).

Landscape rehabilitation of the Tállya andesite quarry’s waste rock dumps began in 2012 and was completed by 2016. The mining company’s goal was to create a land-scape and ecological conditions that meet heritage pro-tection requirements. For the preliminary study plan of the dumps’ landscape rehabilitation [5], we first con-ducted research into landscape patterns and history. Using two photos from the comprehensive visual assess-ment conducted from 29 main viewpoints, we can show the unattractive appearance of the dumps before their rehabilitation in 2012 (Figures 2 and 3).

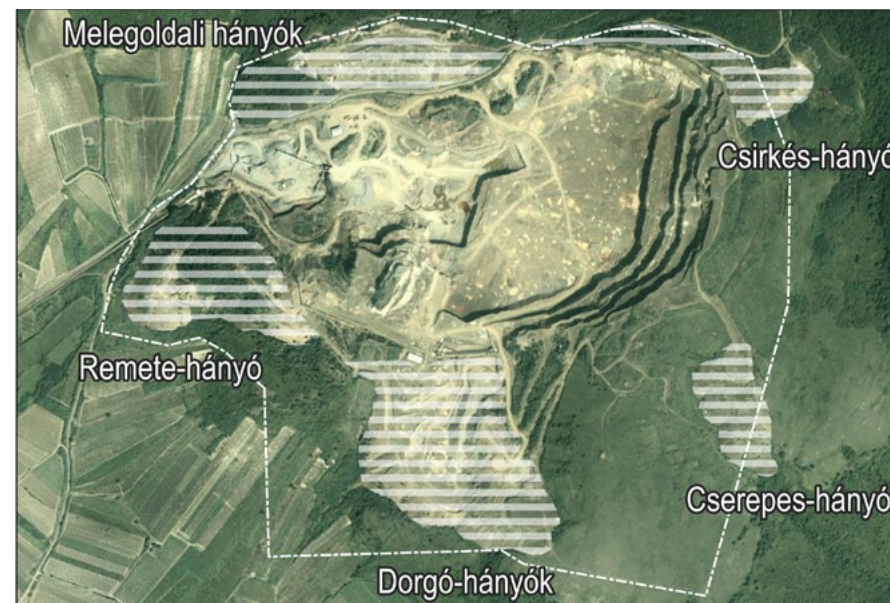
**8. ábra/Figure 8:** Andezitbánya és meddőhányóinak megjelenése a tájszerkezetben / Appearance of the andesite quarry and its waste dumps in the landscape pattern

**9. ábra/Figure 9:** A hányók elhelyezkedése 2013-ban, a kutatás kezdetekor / Location of the dumps at the beginning of the research in 2013

elbányászásra került, a kitermelés a hegy keleti részén, illetve a jelenlegi bányaudvarban lefelé folytatódhat. A nagyüzemi kitermelés beindításával egyidejűleg kiépült a rakodótelep az iparvágánnyal, ahhoz a kőzetet síklók és kötélpálya szállította a zúzótól. A 20. század második felében létesült az új feldolgozó- és raktártelep a Tállyáról északi irányba kivezető út keleti oldalán. A közúti szállítások jelentős megnövekedése eredményezte az igényt az áruszállítási forgalom településen kívülre helyezésére. A közelmúltban a tájszerkezet legjelentősebb alakítása a Tállya belterületét elkerülő útszakasz megépítése volt. A település és a bánya közötti tájszerkezeti kapcsolat jól érzékelhető a légifelvételen (8. ábra)

It has been operated by Colas-Északkő Kft. since 1991. The 117-hectare mining plot encompasses not only the area of the former Kopasz Hill, but also the neighbouring elevation known as Dorgó. Today, a significant portion of Kopasz Hill has been quarried away; extraction can continue in the eastern part of the mountain and downward in the current quarry yard. With the launch of large-scale extraction, a loading facility was built with an industrial railway track, to which the rock was transported from the crusher by inclines and a cableway. In the second half of the 20th century, the new processing and storage facility was established on the eastern side of the road leading north out of Tállya. The significant increase in road traffic meant that freight needed to be diverted away from the settlement. The most significant recent change to the landscape pattern was the construction of the bypass around Tállya's built-up area. The spatial connection between the settlement and the quarry is clearly visible in the aerial photograph (Figure 8).

For identification purposes, we named the dumps and certain dump sections: Meleg-oldal dumps, Remete dump, Dorgó dumps (Lower Dorgó, Rear Dorgó, Upper Dorgó), Cserepes dump and Csirkés dump (Figure 9). Operational

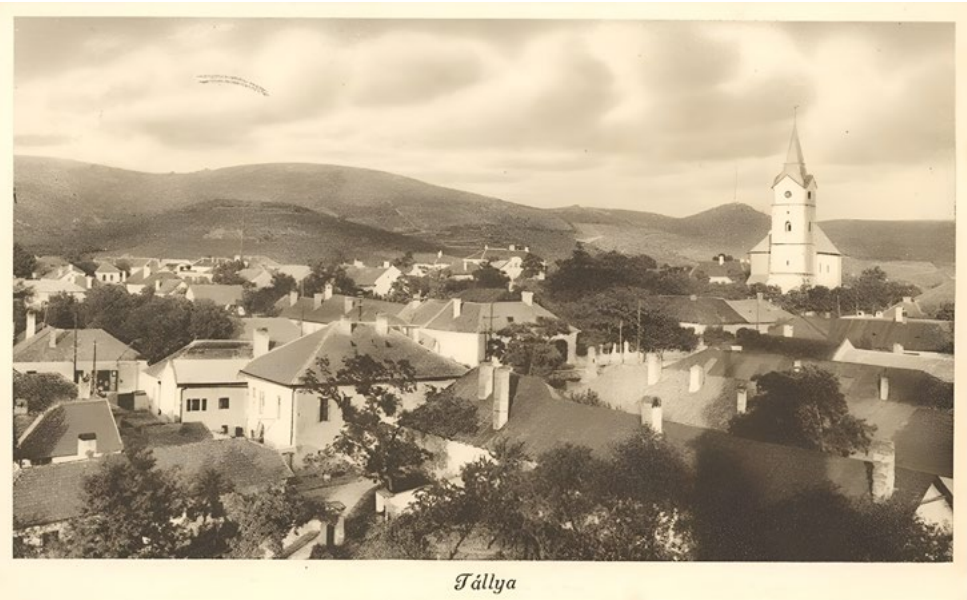
**10. ábra/**Figure 10: Tállya a Kopasz-heggyel archív képeslapon, 1939 /  
Tállya with Kopasz Hill, archival postcard, 1939  
FORRÁS: OSZK KÉPTÁR / SOURCE: NSZL IMAGE COLLECTION
