A KOPPÁNYMONOSTORI-SZIGET KIALAKULÁSA ÉS TÁJTÖRTÉNETE

¹ÁDÁM Szilvia, ¹PENKSZA Károly, ¹MALATINSZKY Ákos, ²CSONTOS Péter

THE FORMATION AND LANDSCAPE HISTORY OF THE KOPPÁNYMONOSTOR ISLAND

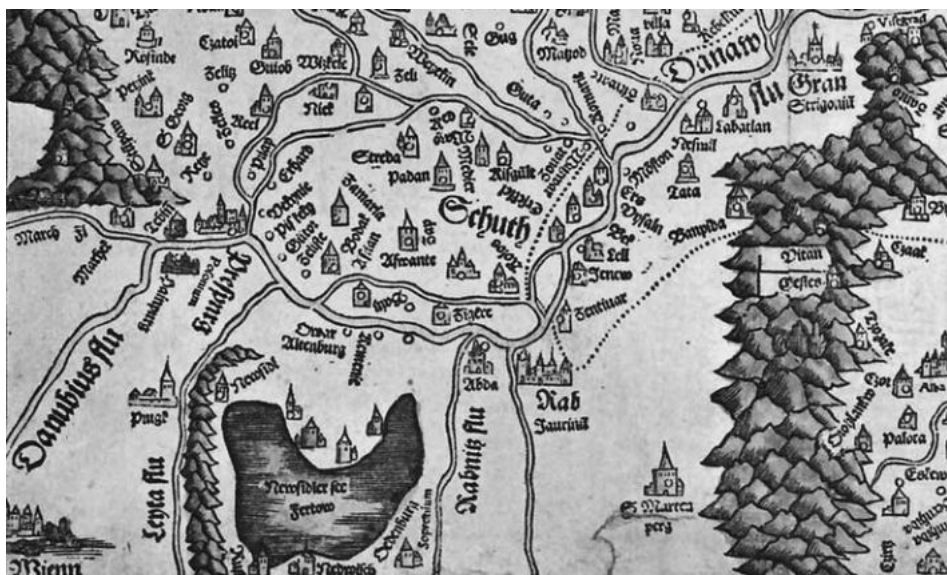
1. ábra Lazarus térkép részlete XVI. század (kb. a mai Magyarország északi Duna szakasza)

Figure 1. Lazarus map, XVI. century (north-western Danube part in Hungary)

A 18. századot megelőző időkből származó térképek kis felbontása és pontatlansága nem teszi lehetővé, hogy a ma közel 87 hektár területű Koppánymonostori-sziget vagy annak csak a helye, a korai térképeken azonosítható legyen. Így nem lehet egyértelműen bizonyítani a sziget létezését vagy nem létezését sem az első Pannóniát ábrázoló 16. század elején Lázár deák által készített, Lazarus néven ismert térkép (1. ábra) elemzése során, sem a későbbi, 1600-as évek során készült Duna térképek alapján (2. ábra).

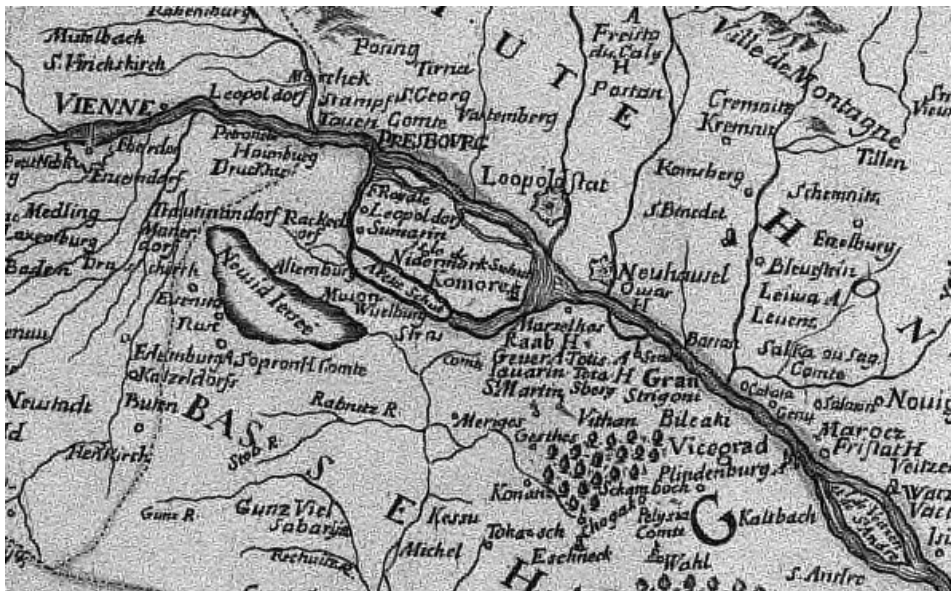
2. ábra Duna térkép részlete 1690

Figure 2. Danube map 1690

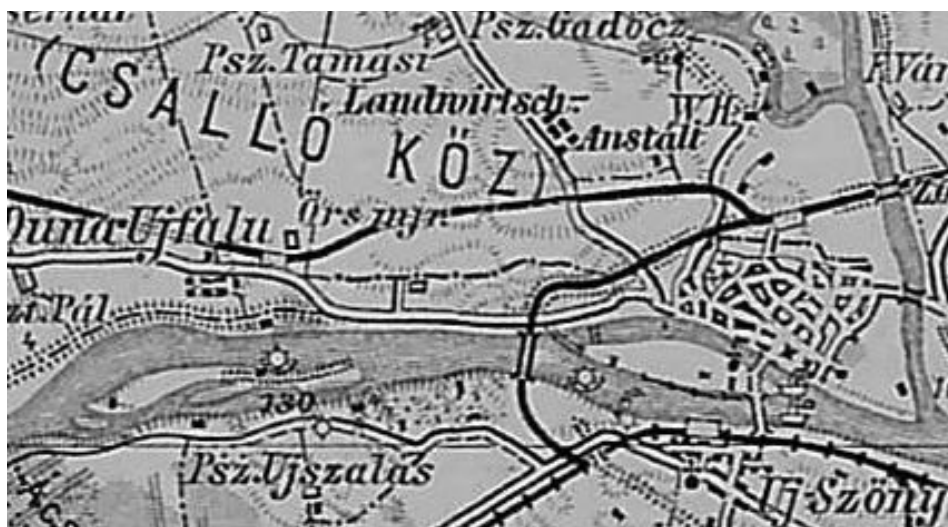
6. ábra III. számú katonai felvétel, 1910-ben helyesbítve, eredetileg 1:200 000
 Figure 6. III. Military Mapping Survey, updated in 1910, original scale: 1:200 000

A következő két rendelkezésünkre álló térkép nem szolgál új információval, viszont olyan célból érdemes szemügyre venni őket is, hogy a néha előforduló térképészeti pontatlanságok és a jelzett helyesbítések hiányosságai is megmutatkozzanak. Az egyik ilyen térkép az Osztrák-Magyar Monarchia III. katonai felmérésének az 1910-ben helyesbített 1:200 000 eredeti méretarányú felvétele (6. ábra), amely kis felbontásából fakadóan, a generalizálások és összevonások miatt sokkal kevesebb információval szolgál, mint a nagyobb méretarányú társai.

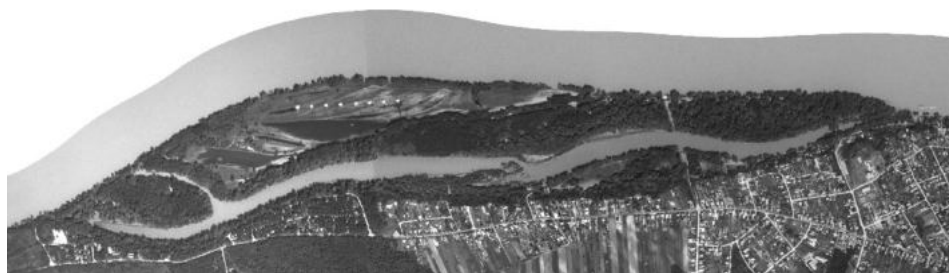
11. ábra A Koppánymonostori-sziget ortofotója, eredetileg 1:10 000 (2005)
Figure 11. Aerial photo of Koppánymonostor Island, original scale: 1:10 000 (2005)

Az utolsó bemutatott térkép egy a közelmúltban, 2005-ben légi távérzékeléssel készült ortofotó-térkép, amely valós színekben ábrázolja a Koppánymonostori-sziget közeli mai állapotát. A 11. ábra 1:10 000 eredeti méretarányából adódóan alkalmas rá, hogy szabad szemmel is el lehessen különíteni rajta a főbb vegetációegységeket is. A korábbi felvételekhez képest a 2005-ös raszteres képen annyi változás tapasztalható, hogy a nagy Duna felőli part mentén már végig keskeny erdősáv húzódik.
